## اضرار النسيج الحضري لمدينة الموصل القديمة بعد الحرب

## Damage to the urban fabric of the old city of Mosul after the war

Department of Geography/College of Education for Human Sciences/University of Mosul

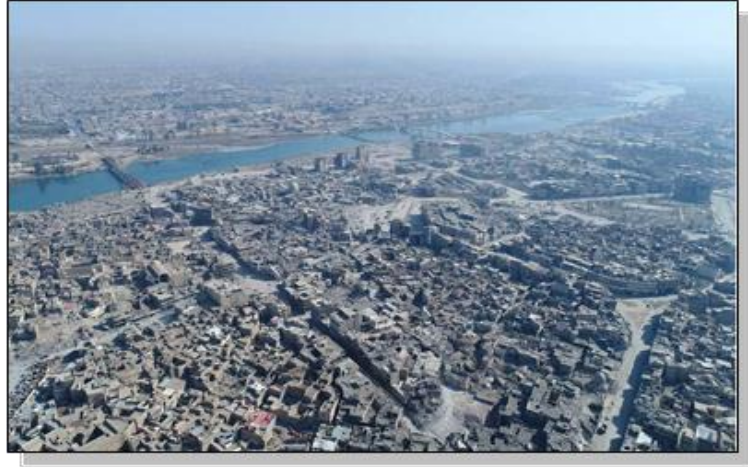
الصورة (1) أنموذج لأضرار الدمار وتغير النسيج الحضري للمدينة القديمة

إن تقييم الأضرار يقود الى وجود نسيج حضري غير وظيفي ، يسوده الحطام إلى ما وراء البلوكات الحضرية إذ اختفت معالم شبكة الشوارع والازقة ، وعلى الرغم من اختلاف المقياس المعماري اختلافاً كبيراً من الهياكل الوظيفية المستقرة إلى المباني المدمرة بالكامل ، فقد أثرت الحرب على تغير نسيج المدينة القديمة وفقدت الكثير من معالمها التاريخية ، سيما بعد أن أصبحت كتلة من انقاض متراكمة لا يمكن تمييز مبنى عن آخر ، وكانت هذه الاضرار متباينة بين مباني مدمرة كلياً أو جزئياً او ذات اضرار طفيفة ، إذ تشير تقارير المسح المعدة من قبل برنامج الأمم المتحدة للمستوطنات البشرية (UN-Habitat) United Nations Human Settlements Programme وفق المسح الجوي للمدينة القديمة ان التدمير والتغير الناتج عنه في النسيج بسبب الحرب كان كبيراً وفادحاً لدرجة انها افقدت الهوية الحضرية لمدينة الموصل القديمة ، مما تطلب إعادة اعمارها على صعيد الدعم الدولي والمحلي للنهوض بالمدينة والحفاظ على تراثها العمراني ، ينظر الى الصورة (1) التي توضح الدمار الشامل للمدينة القديمة لمبانيها واستعمالات الأرض الحضرية.

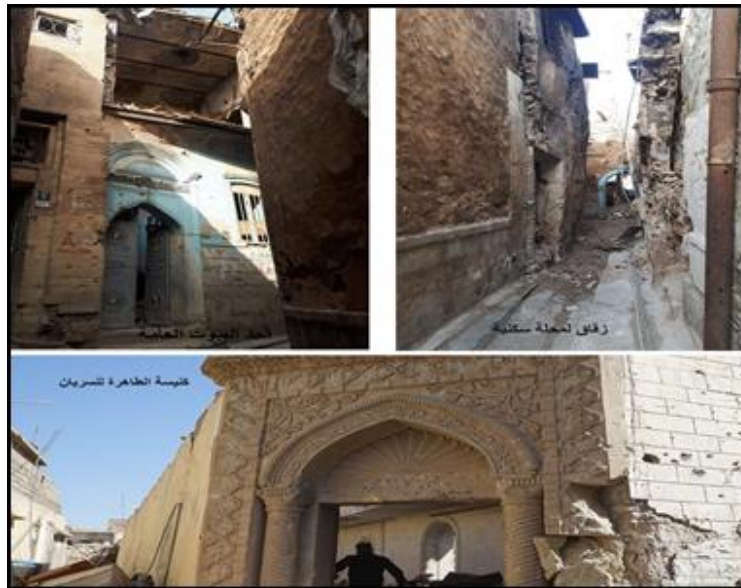
الصورة (2) أنموذج المباني المتوسطة الضرر في المدينة القديمة

يمثل هذا الصنف المباني التي تعرضت لأضرار متوسطة التي يمكن تمييزها من مشاهدة انهيار الجدران أو جزء منها أو اضرار أدت الى احداث تشققات في المباني بشكل كبير . وتتراوح قيم مؤشر الضرر من 0.2 إلى 0.4 درجة للأضرار على هذا المقياس للمباني المتوسطة في درجة الضرر، إذ يصف حالة الضرر لسقوط قطع الجص بشقوق كبيرة وعميقة في الجدران للمباني الحضرية التي تم تحديدها كجزء من حالة تقييم الاضرار المتوسطة ، ينظر الصورة (2) التي توضح درجة خطورة المباني المتوسطة الضرر في المدينة بعد الحرب إذ تبلغ مساحة المباني وفق

هذه الدرجة من الخطورة 94.37 هكتار تشكل نسبة 42.65% من اجمالي مساحة المباني المتضررة في المدينة والبالغة 221.26 هكتار ، وان عدد المباني الواقعة ضمن هذا الصنف من الاضرار بلغت 7716 مبنى ، ينظر الجدول (1) ، إذ يجب التدخل في إعادة تأهيل وحماية المباني التراثية والحفاظ عليها والتخفيف من مخاطر اندثار تلك المباني ذات النسيج الحضري الموروث والشخصية المكانية للمدينة القديمة.

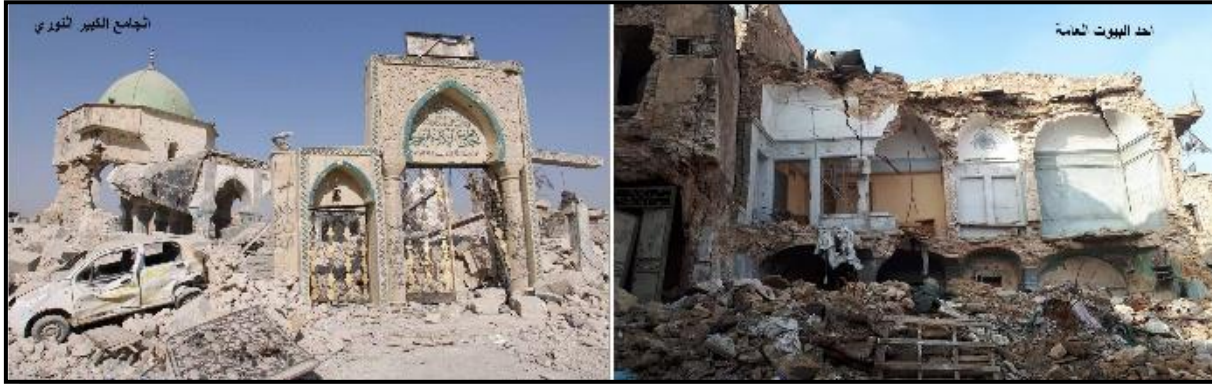
### الصورة (3) أنموذج للأضرار الشديدة في المدينة القديمة

تتصف هذه المباني بالتدمير الشديد ، إذ يبلغ مؤشر الضرر لهذا الصنف بين 0.6 – 0.8 درجة وهذا الصنف من المباني المتضررة شكل مساحة بلغت 91.18 هكتار من اجمالي مساحة المباني المتضررة في المدينة والبالغة 221.26 هكتار ، وبلغ عدد المباني التي تضررت بسبب الحرب لهذا الصنف 5130 مبنى من اجمالي المباني الكلية للمدينة القديمة البالغة 14689 مبنى ، شكلت نسبة 41.20% من اجمالي نسب المباني الحضرية المتضررة ، ينظر الخريطة (5) . إن هذه المباني تشكل مساحة كبيرة من مباني المدينة القديمة ؛ لذا فان إعادة تأهيلها وتطويرها عبر مشاريع إعادة الاعمار يعطي للمدينة طابعاً حضرياً يتماشى مع أهميتها التاريخية ومكانتها الجغرافية فضلاً عن الحفاظ على تراثها العمراني ونسيجها المميز ومن ثم يمنح سكان المدينة شعور الانتماء للمدينة القديمة ويعزز المستويات الاقتصادية والاجتماعية والثقافية والحضارية لها ، ينظر الصورة (3).

إذ يتضح من الصورة أعلاه شدة الضرر والدمار الذي تعرضت له مباني المدينة القديمة ومنها الجامع الكبير النوري واحد البيوت العامة أنموذج لشدة الضرر ، مما يشير الى شدة خطورة الكارثة التي تعرضت لها المدينة ونسيجها الحضري العريق في الحرب ، إن الكشف عن الاضرار في هيكل المباني يتم لتحديد وتقييم حالة الضرر في

المبنى وهيكله ، ومن ثم فان هذه المباني المتضررة تفقد الاستقرار على مستوى العناصر الهيكلية عن طريق تقييم حالة التلف والضرر في هيكل المبنى.

يُعد الحفاظ على مباني المدينة القديمة جزءاً من التراث الوطني يتطلب استعادة شخصية المدينة وهويتها الثقافية ، لذا فان القرارات المتعلقة بإعادة التأهيل والاعمار يجب ان تستند الى حكم متوازن يأخذ الأولويات في إعادة تأهيل المباني الأقل ضرراً ، ومن ثم تأتي مرحلة تطوير المباني المتضررة .
